画像処理によるアルミダイキャスト製品の穴に生じるバリの定量化

森 大樹*, 中村 敬*

Quantification of Burrs Generated on the Peripheral Edge of Holes of Aluminum Die-Cast Products by Image Processing

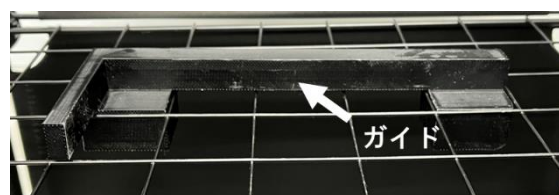
図2 サンプル位置合わせ用のガイド

また、サンプルの設置位置については、図2に示すガイドを用い、ガイドに沿わせた位置にサンプルを押し当てることで揃えた。ただし、ガイドに接触するサンプル側面にバリが生じ、平坦でないものがあつたため、最大15 mm程度の位置ずれが生じた。

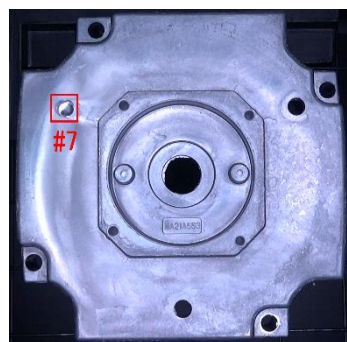
図6 未貫通の穴 (#7) の一例

なお、本手法は画素値の差を用いた画像処理であり、図 6 に示すような穴が未貫通の場合には、検出ができず対象外とした。#7 の穴については、10 サンプル中 7 サンプルが未貫通であり、穴の総数は 73 となった。
