令和5年度 鳥羽河内ダム建設事業に係る
環境影響評価事後調査報告書

令和6年5月

三重県志摩建設事務所

対象事業の名称 鳥羽河内ダム建設事業

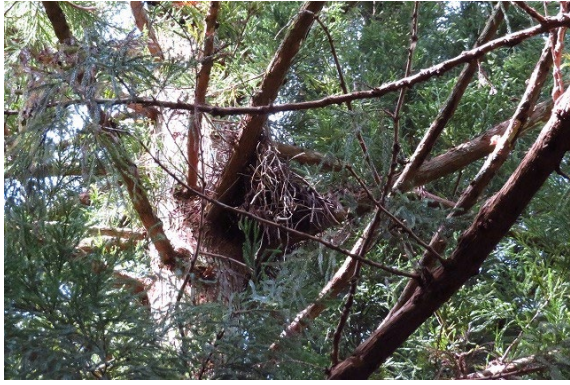
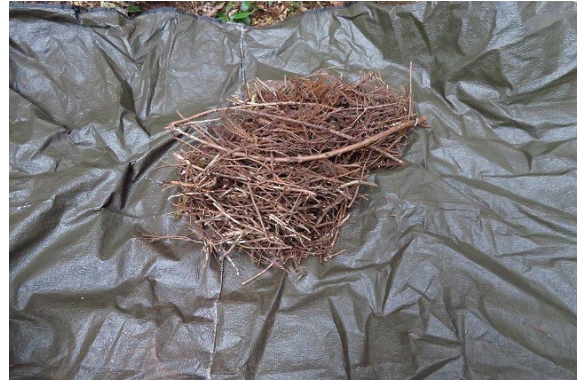
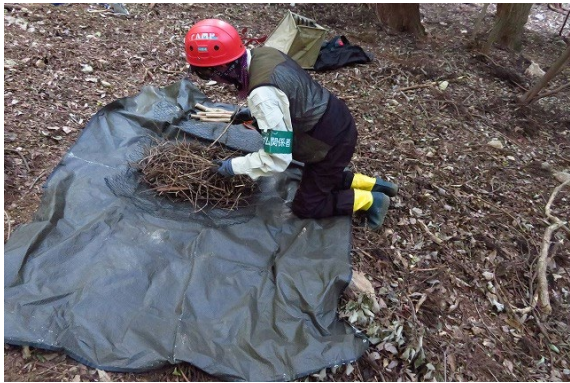
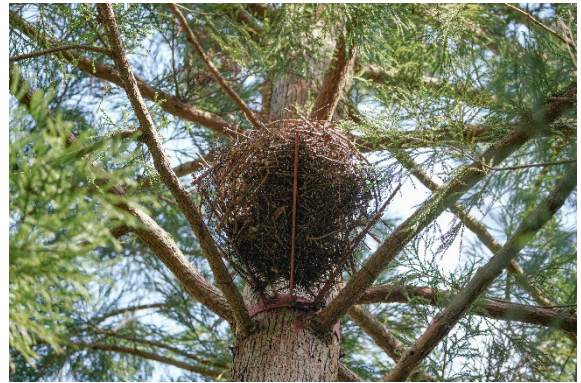
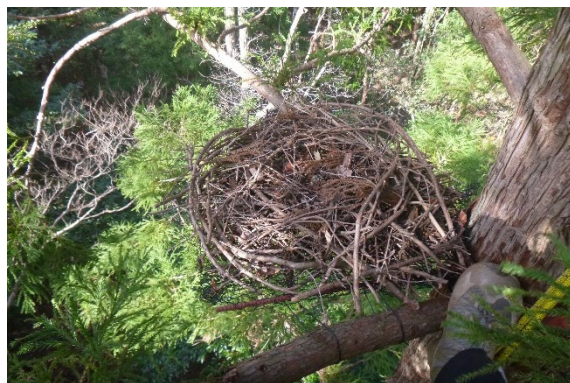
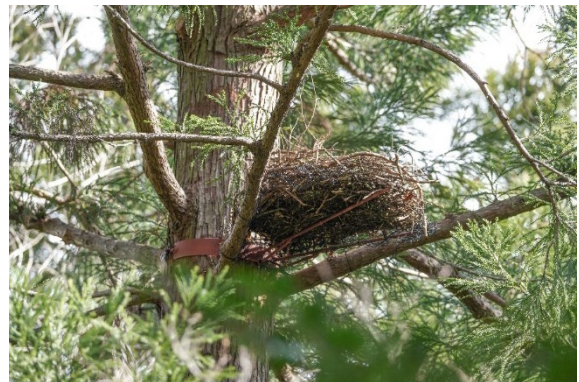
図 2.3.3 代替巣設置 No. 6 の設置状況

1. 撤去前の R4 古巣の状況

2. 撤去した R4 古巣

3. R4 古巣を目の粗いネットにのせて整えながら
小枝で巣材を補充

4. 人工枝及び R4 古巣設置後の状況

5. 人工枝及び R4 古巣設置後の状況

6. 代替巣設置後の状況

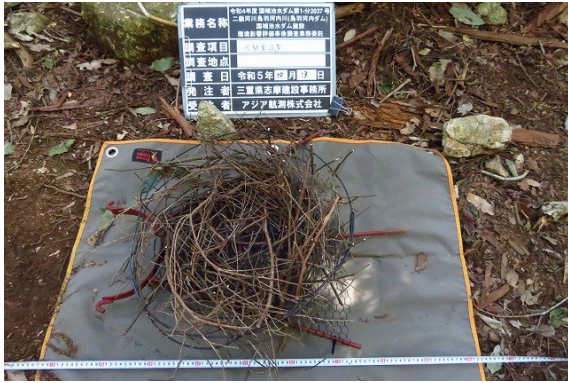
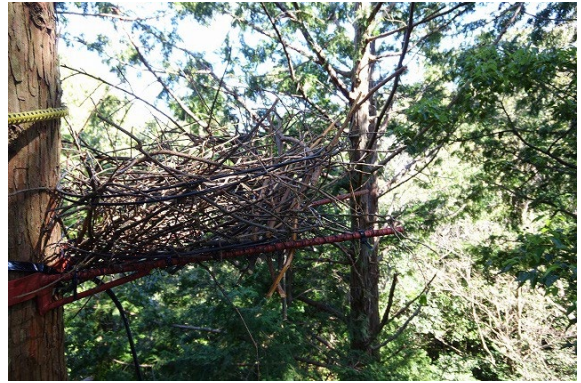
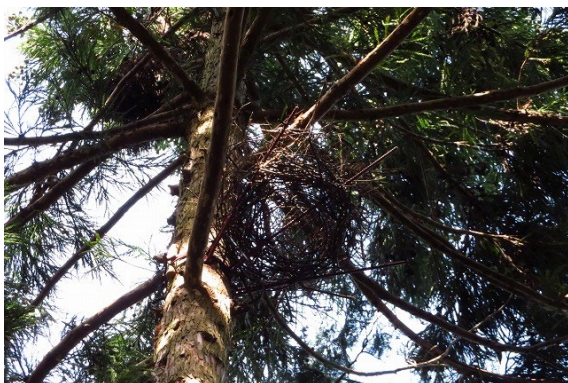
図 2. 3. 5 代替巣設置 No. 10 設置状況

1. ワイヤーを巻いた巣台に細枝を入れて
巣を製作

2. 人工枝の上に巣台を設置

3. 巣台設置後の状況 下から

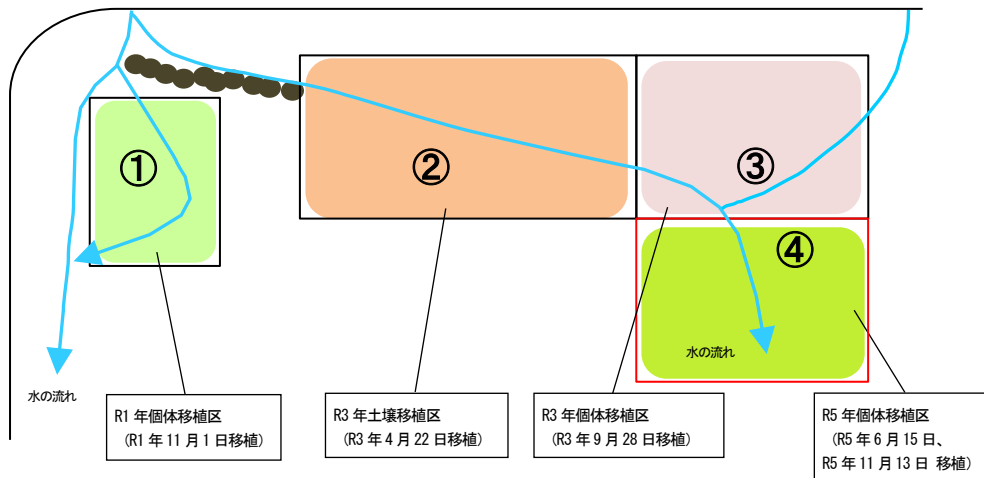
図 2.3.7 ゴマシオホシクサ移植地の概略模式図

工事⑨は令和5年6月中旬から着工予定であったため、6月上旬に改変区域内の本種の生育地の状況確認を行ったうえで、工事前に改変区域内の本種及び生育地の土壌を採取し、ダム堤体予定地上流側の鳥羽河内川左岸にある移植地に移設した。

また、工事②は令和5年12月より着工予定であったことから、9月下旬に改変区域内の本種の生育地の状況確認を行ったうえで、工事前に改変区域内の本種を採取し移植した。

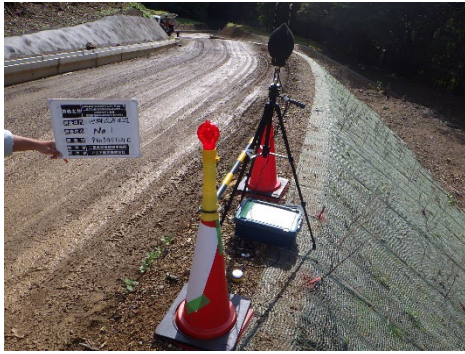
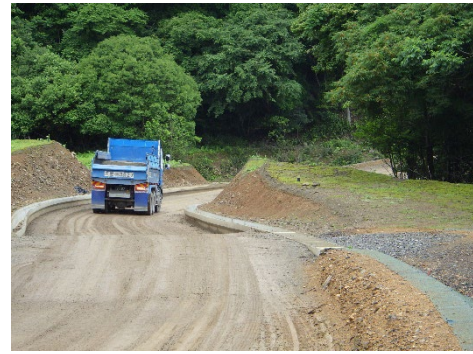
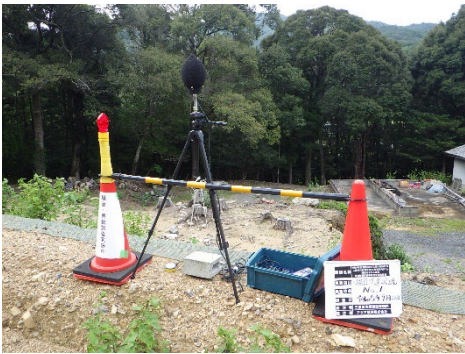
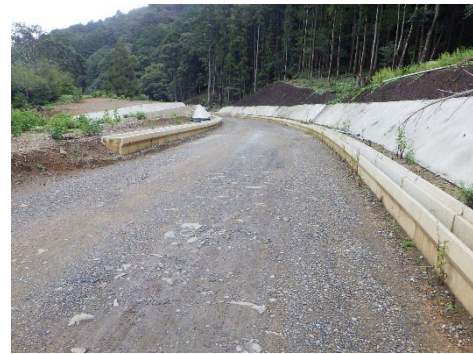
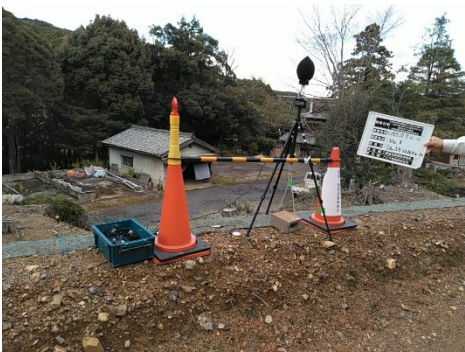
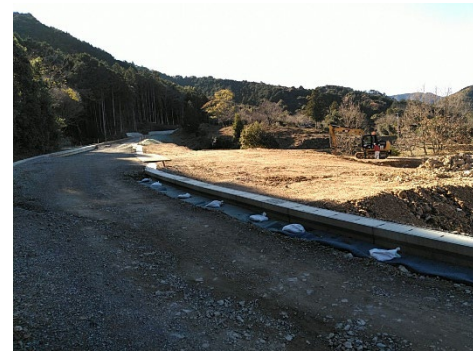
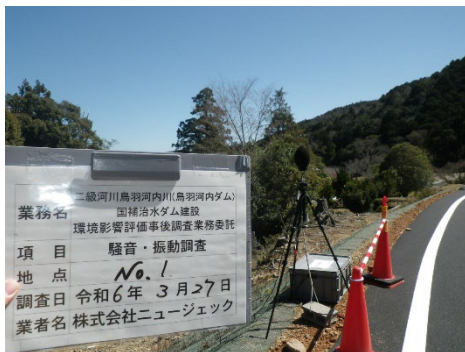
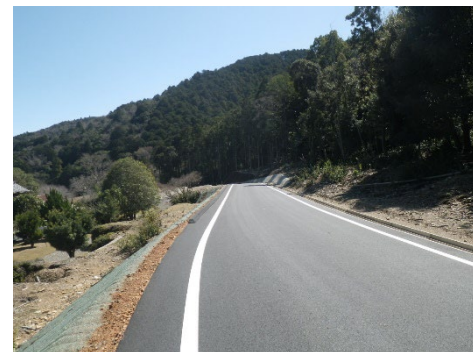
図 3.2.2 (1) 調査地点周辺状況 (No. 1 河内町奥河内)

令和5年6月調査時(左：機器設置状況、右：工事用道路状況)

令和5年9月調査時(左：機器設置状況、右：工事用道路状況)

令和5年12月調査時(左：機器設置状況、右：工事用道路状況)

令和6年3月調査時(左：機器設置状況、右：周辺状況)

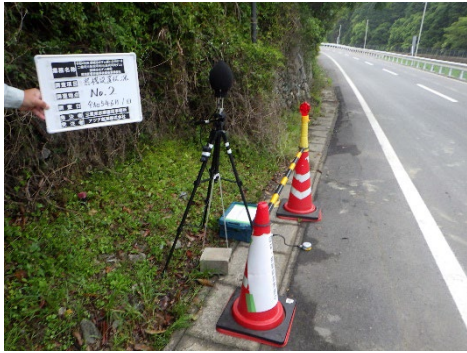
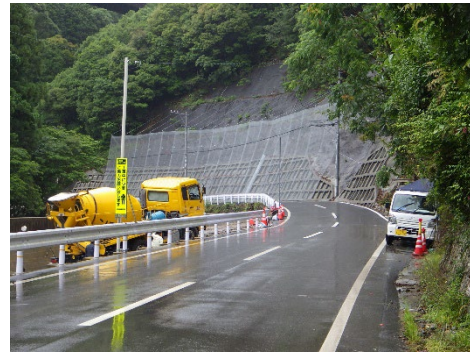
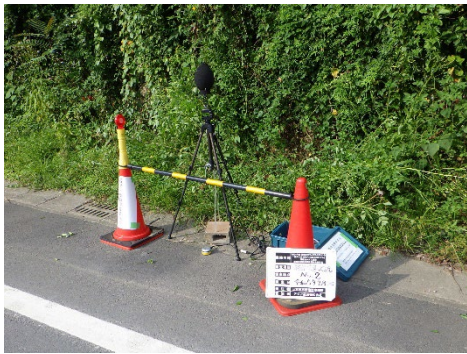
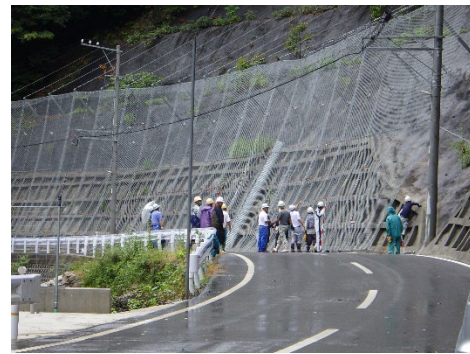
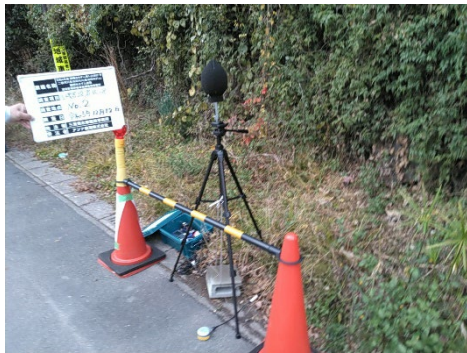
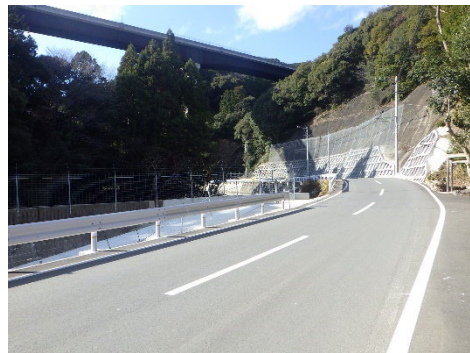
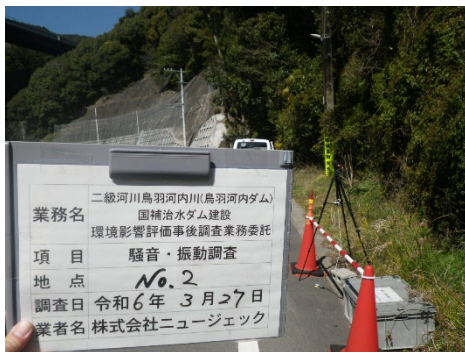
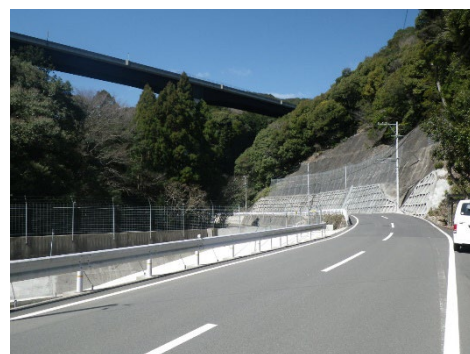
図 3.2.2 (2) 調査地点周辺状況 (No. 2) 河内町中河内西

令和5年6月調査時(左：機器設置状況、右：周辺状況)

令和5年9月調査時(左：機器設置状況、右：周辺状況)

令和5年12月調査時(左：機器設置状況、右：周辺状況)

令和6年3月調査時(左：機器設置状況、右：周辺状況)

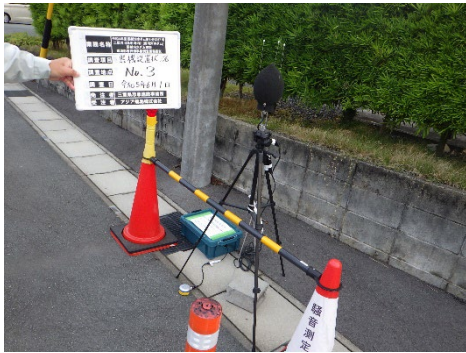
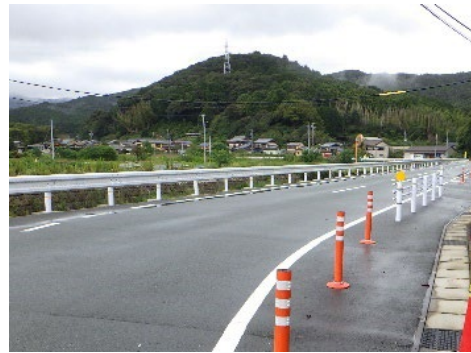
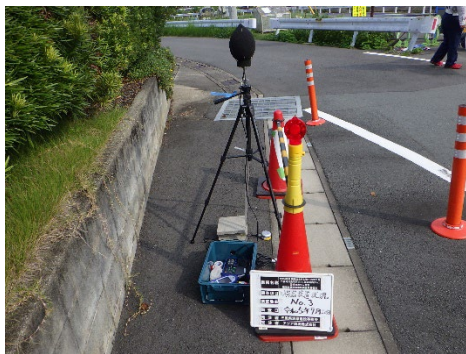
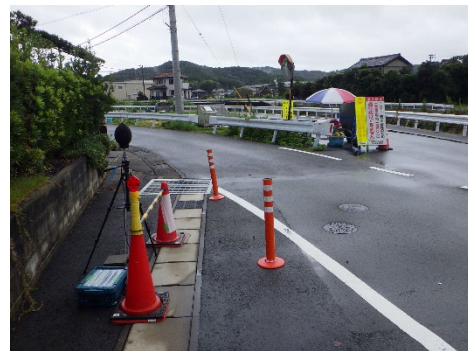
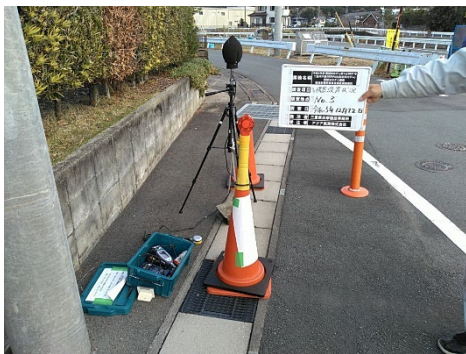
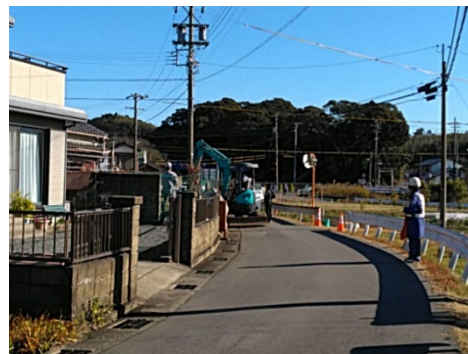
令和5年6月調査時(左：機器設置状況、右：周辺状況)

令和5年9月調査時(左：機器設置状況、右：周辺状況)

令和5年12月調査時(左：機器設置状況、右：工事用車両の通行状況)

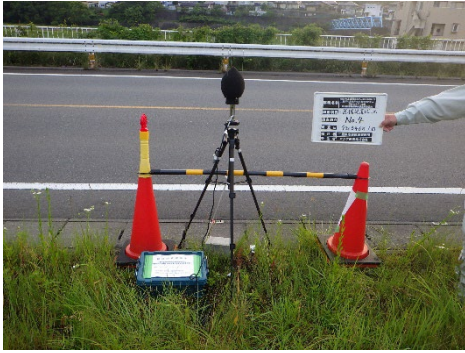
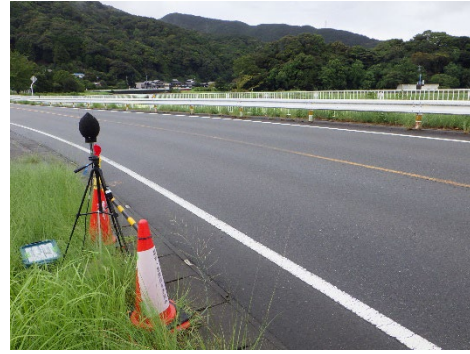
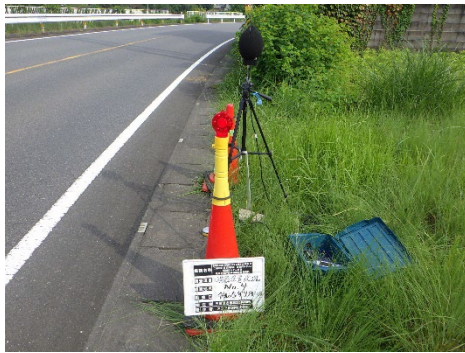
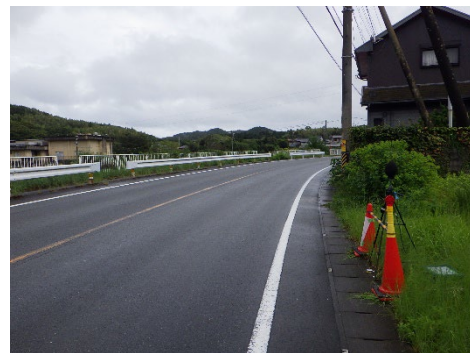
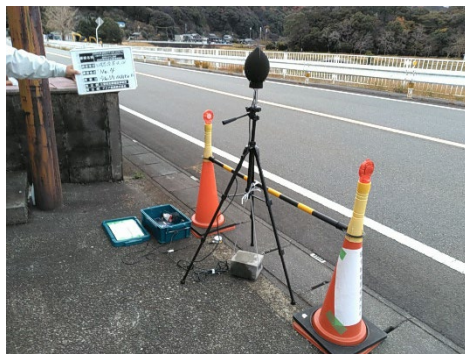
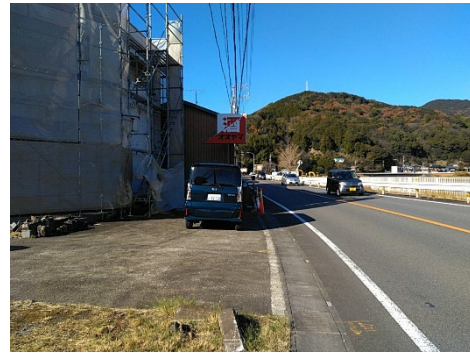
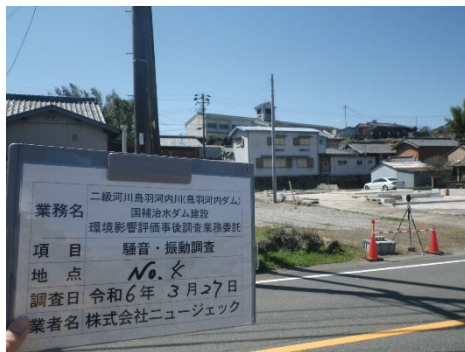
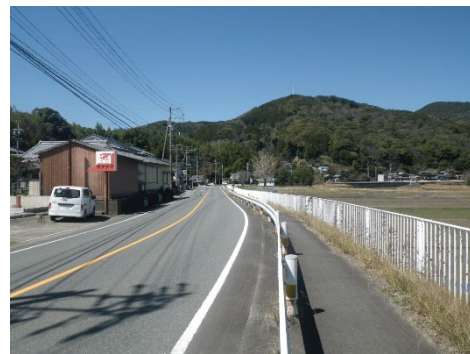
図 3.2.2 (4) 調査地点周辺状況 (No. 4 岩倉町東)

令和5年6月調査時(左：機器設置状況、右：周辺状況)

令和5年9月調査時(左：機器設置状況、右：周辺状況)

令和5年12月調査時(左：機器設置状況、右：周辺状況)

令和6年3月調査時(左：機器設置状況、右：周辺状況)

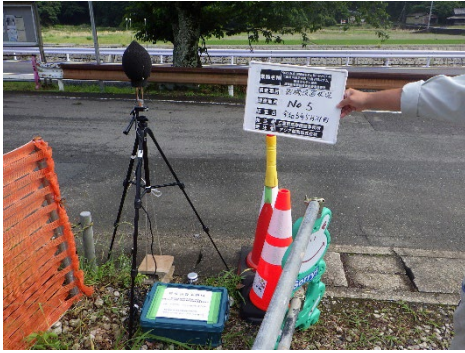
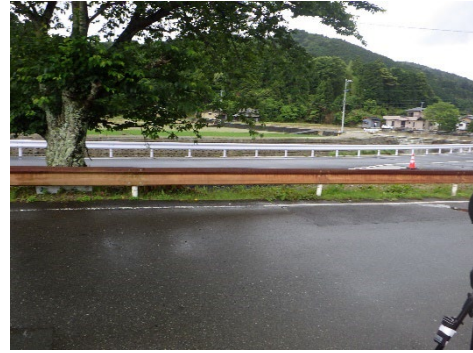
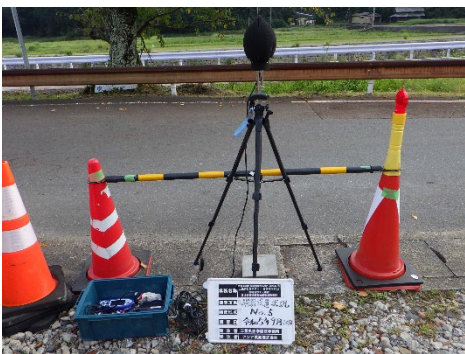
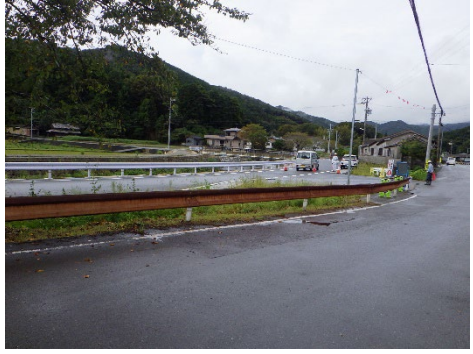
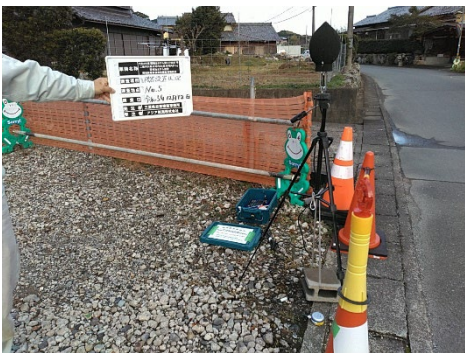
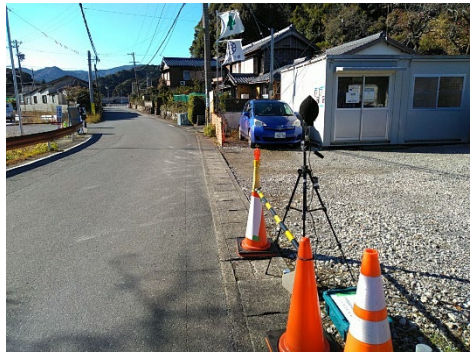
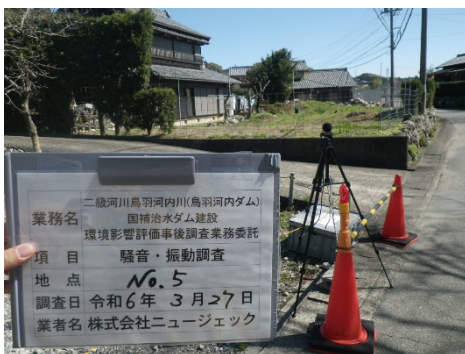
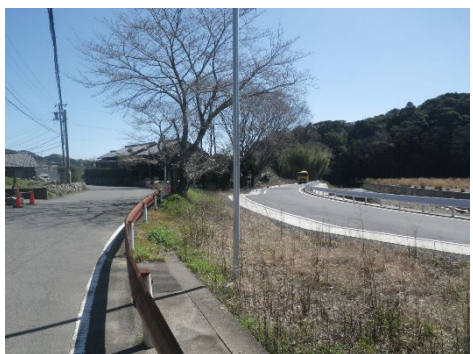
図3.2.2 (5) 調査地点周辺状況(No.5 河内町登)

令和5年6月調査時(左：機器設置状況、右：周辺状況)

令和5年9月調査時(左：機器設置状況、右：周辺状況)

令和5年12月調査時(左：機器設置状況、右：周辺状況)

令和6年3月調査時(左：機器設置状況、右：周辺状況)
