杜 の 街 開 発 事 業
に 係 る 事 後 調 査 報 告 書

(Ⅰ期工事区域：供用後)

(Ⅱ期工事区域：工事中)

(Ⅲ期工事区域：工事中)

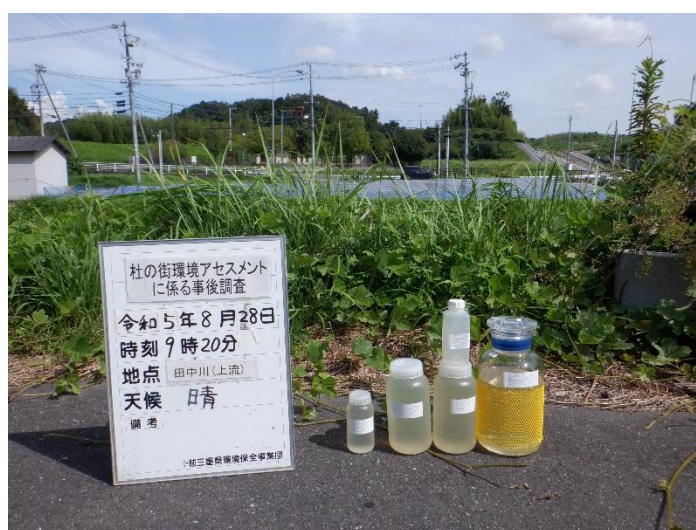
写真 2-1-26 供用後採水状況(田中川 2 : 上流) 令和 5 年 8 月 28 日

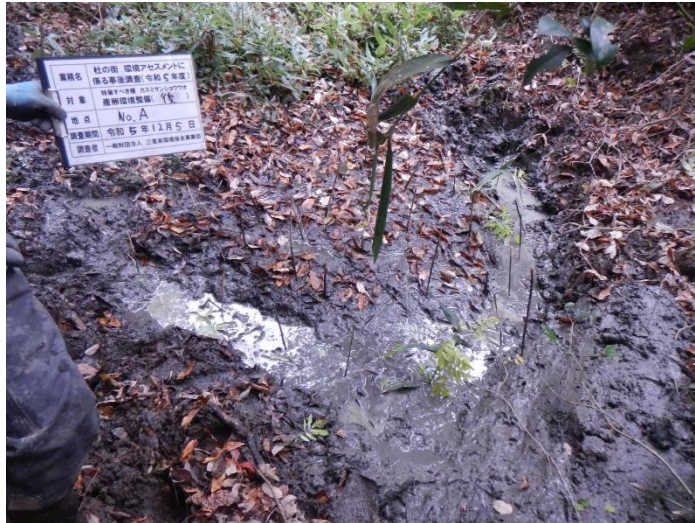
写真 2-4-1 移殖地整備状況(水路整備状況) 移殖地No. A 令和5年12月5日

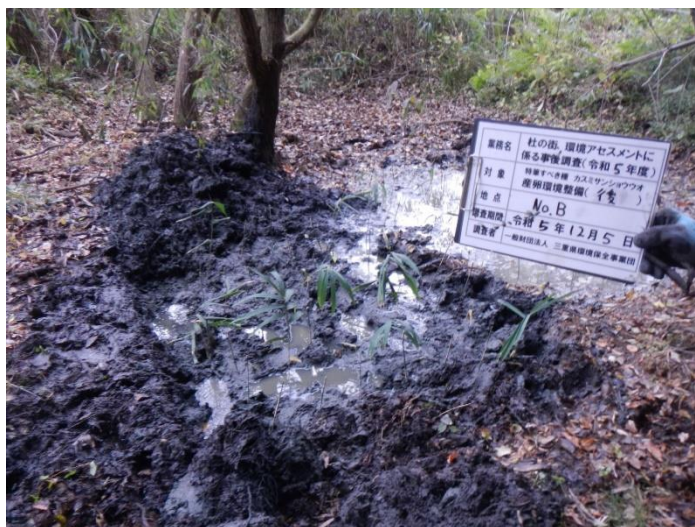
写真 2-4-2 移殖地整備状況(水路整備状況) 移殖地No. B 令和5年12月5日

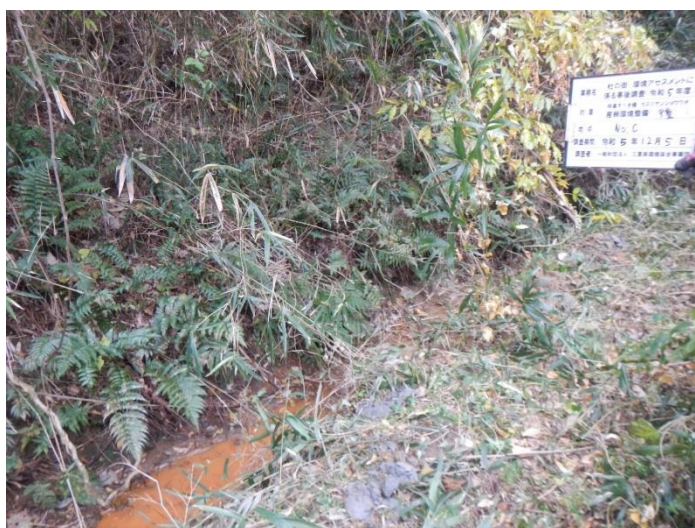
写真 2-4-3 移殖地整備状況(水路整備状況) 移殖地No. C 令和5年12月5日

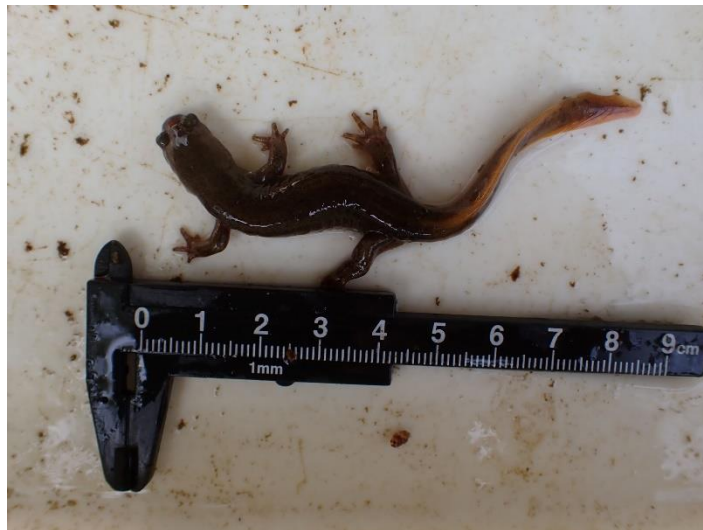
写真 2-4-29 成体確認個体 令和 6 年 4 月 2 日

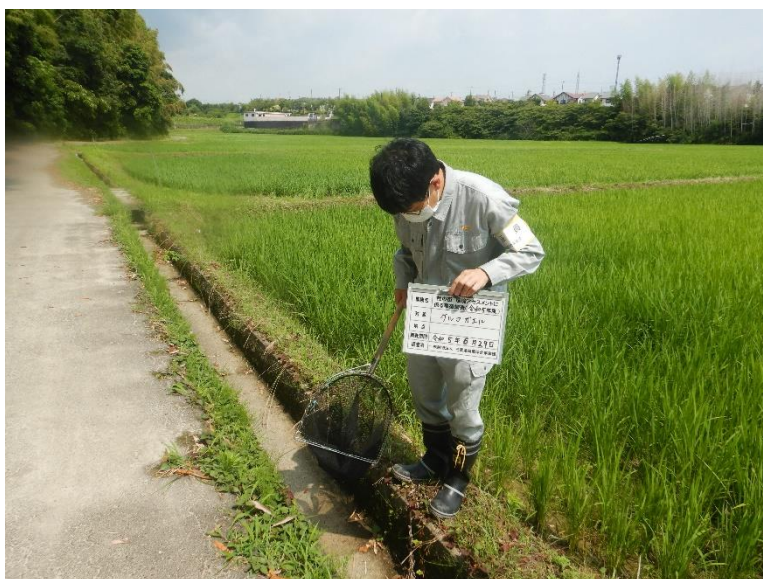
写真 2-5-1 調査風景① 令和 5 年 6 月 29 日

調査の状況等は、資料編の写真 2-5-1、2 に示したとおりです。

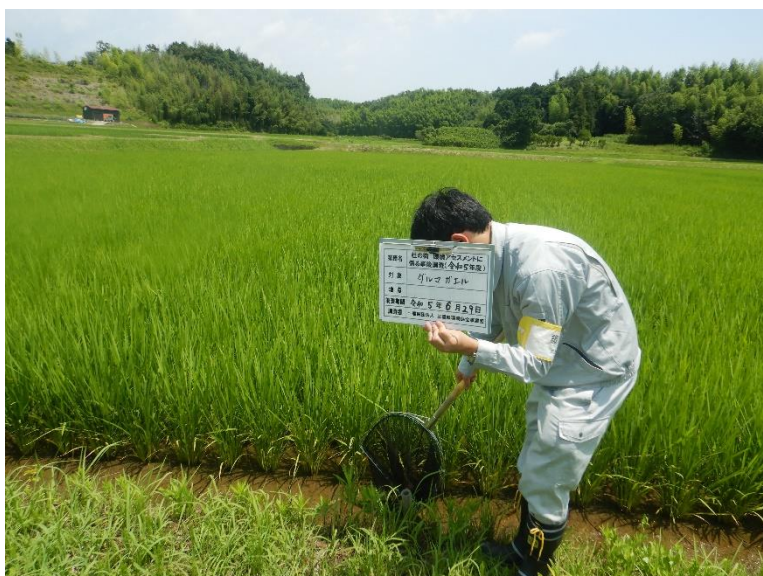
写真 2-5-2 調査風景② 令和 5 年 6 月 29 日
